عملکرد بناهای تاریخی در زلزله‌های بزرگ گذشته ایران با نگاه ویژه به ایوان آن‌ها

چکیده

واژگان کلیدی: بناهای تاریخی، ایوان، زلزله، پایداری سازه‌ای

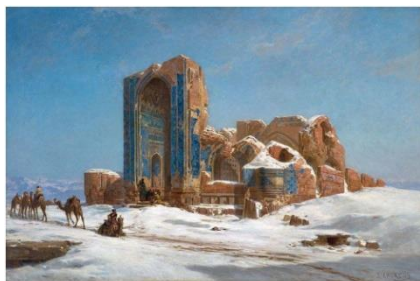
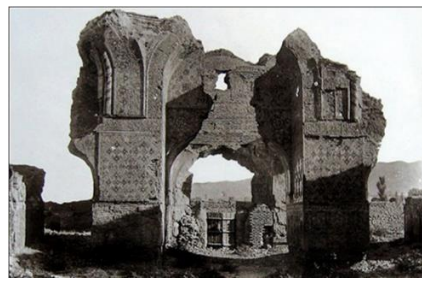
شکل شماره ۲۲ و ۲۳- مسجد کبود پس از زلزله ماخذ: LAURENS, Jules Joseph Augustin (1825-1901), French artist in drawing, painting, and lithography

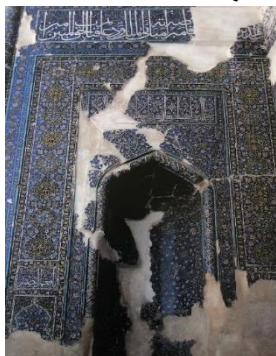
دیوار شرقی ایوان
شکست برون صفحه ای

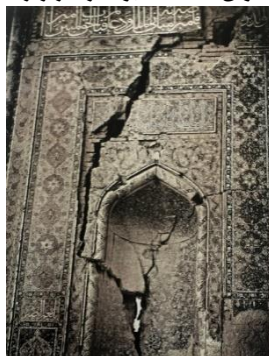
دیوار شرقی ایوان
شکست برون صفحه ای

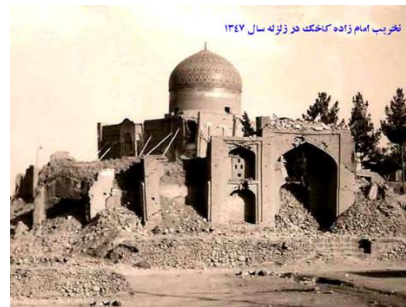
سر در ورودی امام زاده کاخک
خرابی خارج از صفحه سقف ایوان و ایجاد ترک های برشی

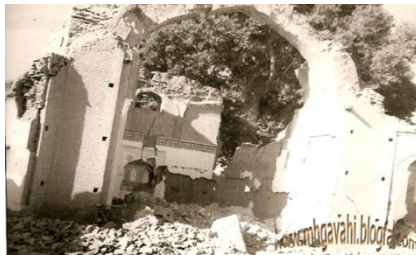
ایوان مسجد جامع بالا کاخک بعد از زلزله
خرابی و شکست کامل به جز تویزه و جرز

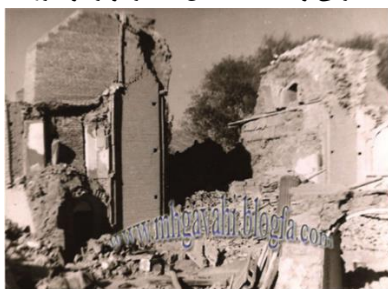
ایوان مسجد جامع پایین کاخک بعد از زلزله
خرابی و شکست کامل به جز جرز آن

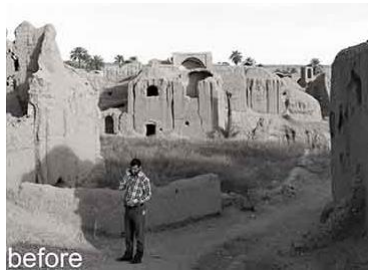
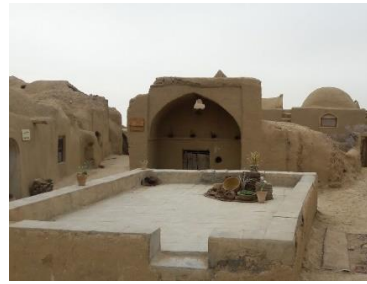
توجه به تصاویر فوق ایوان این بنا پس از زلزله هم چنان پابرجاست اما با توجه به نبود پشتیبند در طرفین ایوان، احتمالا سالم ماندن ایوان این بنا پس از زلزله به مربوط به هندسه ایوان نمی باشد. ممکن است به مصالح یا جهت زلزله مربوط باشد.

شکل شماره ۲۵ و ۲۶- قبل و بعد از زلزله طَبس سال ۱۳۵۷ (ویدیو زلزله طَبس، سایت آپارات)

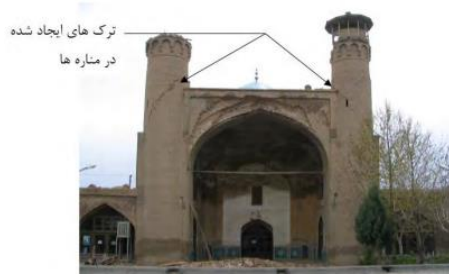
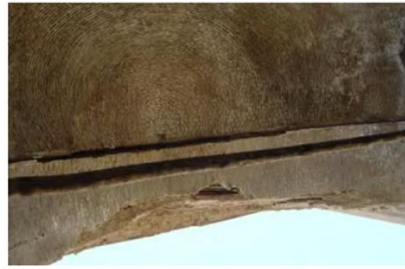
ساعت چهار و ۴۷ دقیقه بامداد روز جمعه ۱۱ فروردین ۱۳۸۵، زمین لرزه ای به بزرگی $6/2$ ریشتر در بروجرد رخ داد که وقوع این حادثه طبیعی منجر به کشته و مجروح شدن جمعی از مردم این منطقه شد. به گزارش ایرنا، زمین لرزه فروردین ۱۳۸۵ بروجرد، منجر به مرگ ۶۳ نفر و زخمی شدن یک هزار و ۴۲۸ نفر و تخریب بیش از ۴۰ هزار خانه روستایی و شهری در این منطقه شد. مسجد جامع بروجرد نیز بر اثر این زلزله این آسیب دید، از آسیب آن می توان به ترک های به وجود آمده در مناره ها و جداشدگی

نیم گنبد از سردر ایوان اشره کرد. اما در حالت کلی ایوان آن پابرجاست و یکی از دلایل پابرجایی آن وجود مناره در دو سمت ایوان است که هم به صورت پشتیبند عمل می کند و هم موجب بیشتر شدن نیروی ثقلی و قرار گرفتن خط رانش در یک سوم میانی می شود.

شکل شماره ۲۷ و ۲۸ - نمایی از ایوان جنوبی مسجد جامع بروجرد و جدانشدگی نیم گنبد از ایوان (مقاله زلزله سییلاخور)
