## طرح مرمت مسجد مدرسه با رویکرد حفظ اصالت و یکپارچگی اثر

مسجد مدرسه سردار در استان قزوین، محله آخوند خیابان انصاری قرار دارد. بانیان اثر دو برادر به نام‌های حسن و حسین خان سردار از سرداران بنام ایرانی در دوره فتحعلی شاه قاجار می‌باشد. این بنا در دوطبقه با ۳۲ حجره ساخته شده و کاربری آن مدرسه علمیه است. از شاخصه‌های مهم این بنا می‌توان به سه گنبدی بودن آن اشاره داشت که از نمونه‌های نادر معماری اسلامی ایرانی به شمار می‌رود. سردر زیبای مدرسه با هشتی بی نظیر، کاشیکاری رنگارنگ و خطوط اسلیمی زینت یافته است و وجود مهتابی نیز یکی دیگر از عناصر شاخص این مدرسه به حساب می‌آید. این بنا در سال ۱۳۳۱ هجری قمری محل زندگی طلاب و جز یکی از مدارس ممتاز علمیه بوده به گفته محمد علی گلریز نویسنده کتاب مینودر یا باب‌الجنه از سال ۱۲۹۰ شمسی حتی یک طلبه هم در این مدرسه نبود بنابراین، برای جلوگیری از ویرانی و متروکه شدن بنا در آنجا ثبتانی تأسیس گردید تا سال ۱۳۳۵ این دبستان نیز برپا بود و پس از آن بدلیل مداخله‌های نادرست و عدم رسیدگی بنا فرسوده و دچار آسیب‌هایی شد. در سالهای ۱۳۹۳ تا ۱۳۹۵ اقداماتی در خصوص مرمت بنا صورت گرفته اما نیاز به رسیدگی مرمت بهتر و بیشتر دارد. هدف از انجام پروژه حفظ، احیا، ساماندهی بنا در راستای مقایسه بنا با سایر مسجد مدرسه‌های هم دوره خود و ارائه طرح مرمت کاربردی است.

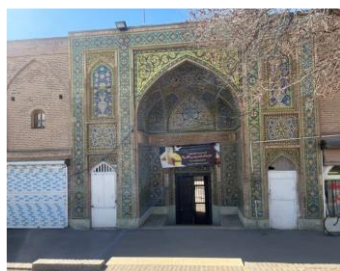
شکل ۲- سردر ورودی مدرسه سردار (مآخذ: مینودر، ۱۳۶۹)  
شکل ۳- سردر ورودی مدرسه (مآخذ: نگارنده ۱۴۰۰)

ازمقایسه دو تصویر بالا متوجه می شویم که کتیبه سردر ورودی از بین رفته است.

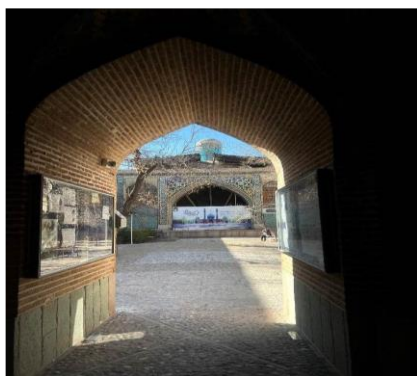
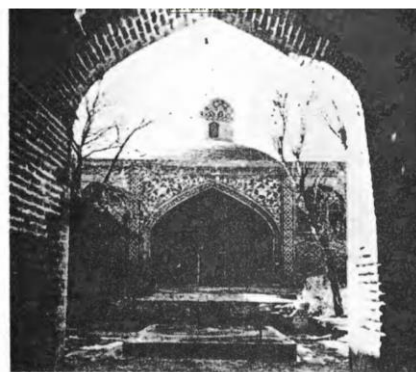
شکل ۵- سردر ورودی مدرسه (مأخذ: نگارنده ۱۴۰۰)

شکل ۴- سردر ورودی مدرسه سردار (مأخذ: مینودر، ۱۳۶۹)

با مقایسه تصاویر بالا متوجه می شویم که حوض وسط حیاط مسجد مدرسه از بین رفته و تغییر شکل گنبد نیز بر مآشکار می گردد.

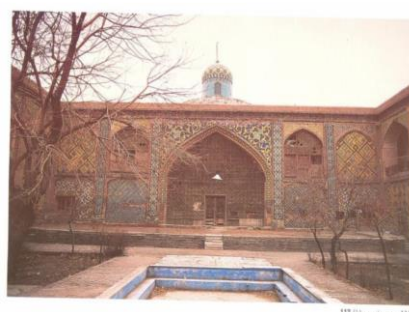
شکل ۷- جبهه جنوبی مدرسه (مأخذ: نگارنده ۱۴۰۰)

شکل ۶- جبهه جنوبی مدرسه سردار (مأخذ: گنج نامه، ۱۳۷۹)

با مقایسه تصاویر بالا نیز متوجه می شویم که حوض وسط حیاط مسجد مدرسه از بین رفته و تغییر شکل گنبد نیز بر مآشکار می گردد از مقایسه تصاویر قدیمی موجود از بنای مسجد مدرسه و تصاویر کنونی می توان گفت این اثر دچار سیر تحول تاریخی شده است بدین معنا که در طی این سالها تحولاتی چون از بین رفتن سرقبه ، عدم وجود کتیبه سردر ورودی و تغییرات گنبد و از بین رفتن حوض میانی میانسرا این بنا را دگرگون ساخته است. در مراحل بعدی شناخت بنا به بررسی دقیق تر بنا با توجه به عکس هوایی بنا پرداخته شده است.

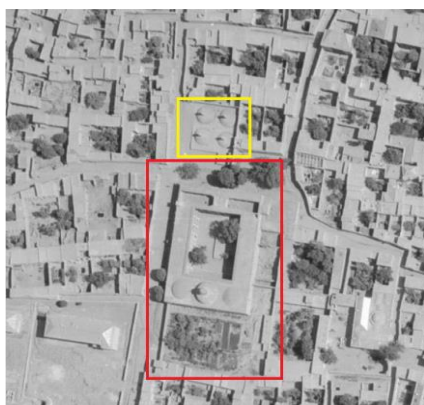
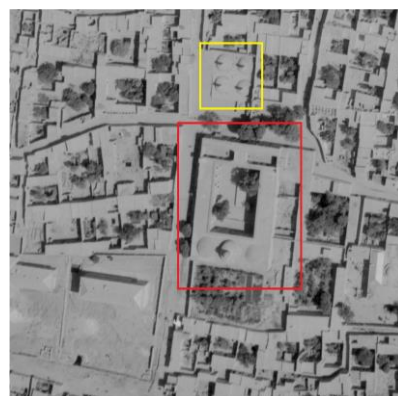
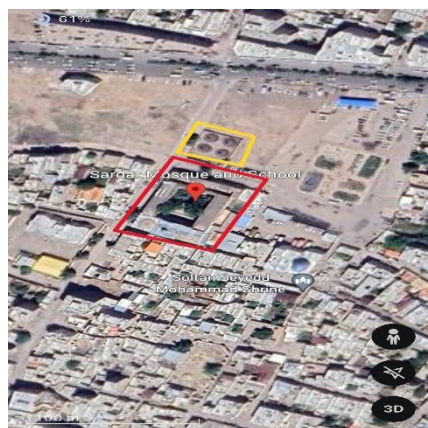
شکل ۹- عکس هوایی (مأخذ: سازمان هواشناسی ۱۳۵۰)

شکل ۸- عکس هوایی مدرسه سردار (مأخذ: سازمان هواشناسی، ۱۳۳۵)

شکل ۱۰- عکس هوایی (مأخذ: گوگل ارث ۱۴۰۳)

در تصاویر بالا کادر قرمز رنگ مسجد مدرسه سردار و کادر زرد رنگ آب انبار می باشد با مقایسه تصاویر نشان می دهد که در ابتدا زمینی کنار مسجد وجود داشته که در بین سالهای ۱۳۵۶ تا ۱۳۷۳ از بین رفته است. همچنین، در طول دوازده سال بخش عظیمی از بافت تاریخی این محله به منظور احداث خیابان انصاری تخریب شده است که فاصله تخریب بافت تا مسجد مدرسه بسیار کم است و این میتواند دلیلی بر پدید آمدن مشکلات سازه ای و آسیب رسانی به این بنا با ارزش تاریخی بسیار باشد. تاکنون ایستایی بنا در وضعیت مطلوبی نیست و جداره بیرونی مسجد در قسمت گنبد میانی ترک بسیار عظیمی دارد، به طوری که خطر ریزش گنبد میانی وجود دارد.

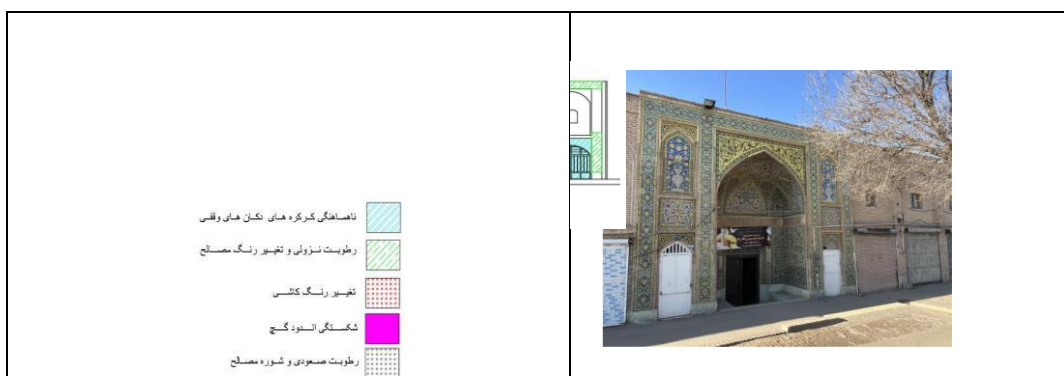
شکل ۱۱- نمای مدرسه و نشان دادن آسیب ها در آن (مأخذ: نگارنده ۱۴۰۲)
