عملکرد بناهای تاریخی در زلزله‌های بزرگ گذشته ایران با نگاه ویژه به ایوان آن‌ها

چکیده

واژگان کلیدی: بناهای تاریخی، ایوان، زلزله، پایداری سازه‌ای

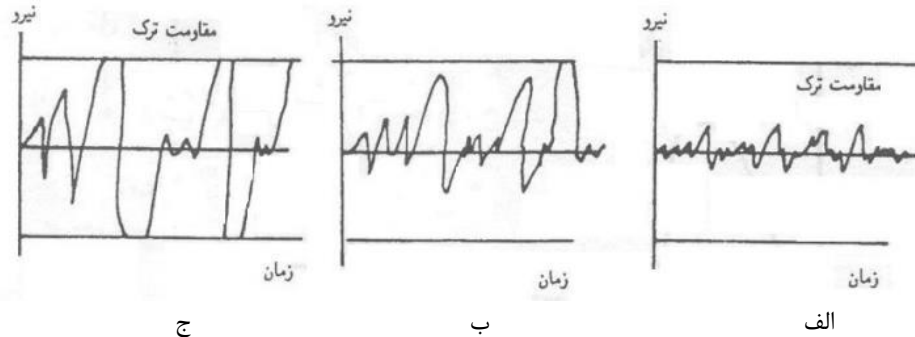
شکل ۱- رفتار سازه های آجری بر حسب فاصله از مرکز زلزله ماخذ: (مقدم، طرح لرزه ای ساختمان های آجری)

الف) نقاط نسبتاً دور شدت زلزله برای ایجاد ترک کافی نیست

ب) نقاط مجاور ناحیه مرکزی - ترک در لحظات واپسین رخ می دهد

ج) ناحیه مرکزی - ترک در لحظات آغازین رخ داده و خیلی زود سازه فرو می ریزد.

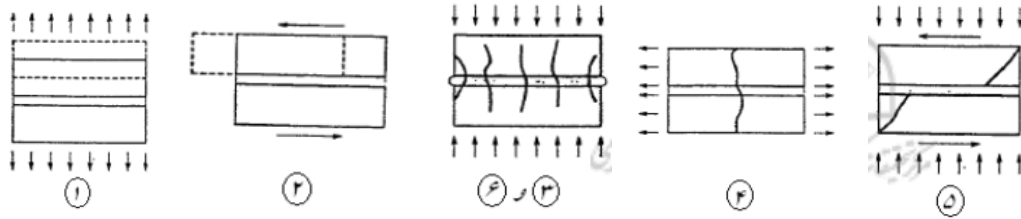
شکل ۲- ماخذ: (۱۳۸۵، تابش پور)

۱- جدایش واحدها تحت اثر گسیختگی کششی که در مالت ایجاد میشود.

۲- لغزشی واحدهای بنایی بر روی -یکدیگر به علت ناکافی بودن نیروی عمودی جهت تولید اصطکاک برای جلوگیری از

۳- گسیختگی فشاری مالت

۴- ترک خوردگی واحدهای مصالح بنایی تحت اثر تنشهای کششی

۵- ترکهای قطری در واحدها در اثر وجود نیروی مقاوم اصطکاکی یا چسبندگی زیاد در وجوه بالا و پایین واحد مصالح بنایی

۶- گسیختگی فشاری یا پکیدگی مصالح تحت اثر نیروهای فشاری زیاد

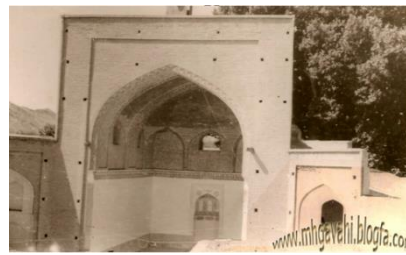
ایوان مسجد جامع بالا کاخک قبل از زلزله
