آسیب‌شناسی مسجد جامع ساوه

چکیده

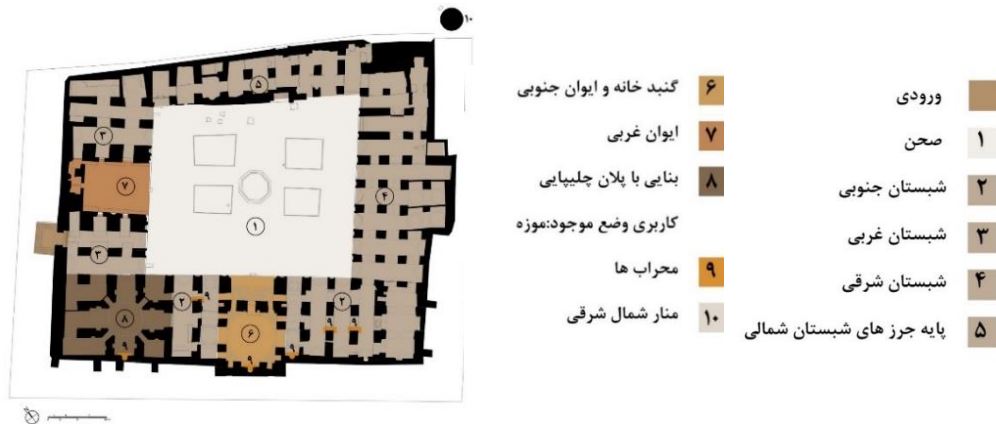
شکل ۱۰- نظام فضایی مسجد جامع ساوه (نگارندگان)

مسجد جامع ساوه مشتمل بر یک صحن، گنبدی در جنوب، دو ایوان، یک مناره، شبستان های پیرامون حیاط، محراب‌هایی متعدد و قدیمی با خطوط کوفی و دو محراب از دوره صفویه با خط ثلث است. نقشه فعلی مسجد مستطیلی با پلانی غیر متقارن است و نسبت فضاها ی پر به خالی دو به یک است. ساختمان اولیه ی فضای مسجد از شبستان‌های طویلی تشکیل شده که بر پیرامون حیاط مرکزی چهارگوشه‌ای برپا بوده و به وسیله باروی خشتی چینه‌ای از فضای بیرون مسجد جدا می‌شده است. امروزه در جبهه ی شمالی حیاط، بخش‌هایی از یک شبستان را از زیر خاک بیرون آورده‌اند که زمان ساخت و ابعاد پایه‌ها و ارتفاع قوس‌های آن با شبستان‌های سه جبهه دیگر تفاوت دارد. توضیحاتی پیرامون فضاها ی این مسجد به شرح زیر است:

ورودی: ورودی اصلی مسجد در ضلع غربی و ورودی دیگر که مسدود می باشد در ضلع شمالی است.

صحن: حیاط مسجد دوزنقه ای شکل بوده و در سه جانب آن شبیستانها قرار دارند. اطلاعات از ضلع شمالی برای نتیجه گیری کافی نیست و احتمال اینکه حیاط اولیه مستطیل باشد وجود دارد.

ایوان: مسجد جامع ساوه دارای دو ایوان است که در ضلع جنوبی و غربی حیاط قرار دارد. این دو ایوان به ایوانهای استاد و شاگرد معروف اند. ایوان در شمال فضای رفیع گنبدخانه و محل استقرار محراب، معروف به استاد و ایوان غربی با حجره هایی در دو سمت، به علت قرارگرفتن در درجه‌ی دوم اهمیت فضایی در معماری مسجد به شاگرد معروف شده است. ایوان غربی مسجد جامع ایوان بزرگی است که با حذف سه طاق در میانه شبیستانهای این ضلع از بنا ایجاد شده و ایوان جنوبی با حذف تعدادی از شبیستانهای ضلع جنوبی به وجود آمده است.

شبیستان: این مسجد دارای سه شبیستان می باشد. دهلیزها و راهروهای بزرگ، این شبیستانها را به یکدیگر متصل می کند. هم چنین بخش هایی از شبیستان شمالی حیاط را از زیر خاک بیرون آورده اند که زمان ساخت و ابعاد پایه ها و ارتفاع قوس های آن با شبیستان های سه جبهه دیگر تفاوت دارد. از شبیستان شمالی مسجد فقط پایه ها و کف سازی هایی باقی مانده است.

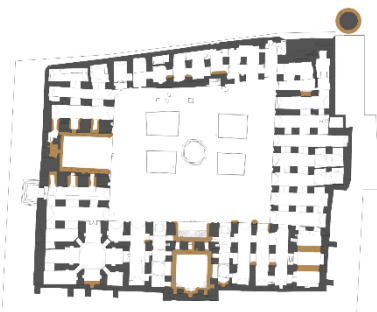
شکل ۱۲- آرایه های مسجد جامع ساوه (نگارندگان)

تزیینات مسجد جامع ساوه اغلب شامل کتیبه های متعدد و متنوع با خطوط کوفی و ثلث، گچ بری هایی زیبا، آجرکاری ها (که در سراسر بنا به چشم خورده و میراث دوره سلجوقی است)، آجر مهری ها، کاشی کاری و نقاشی روی گچ است.

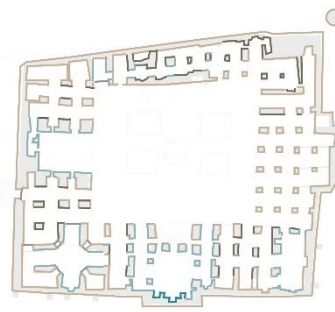
شکل ۱۱- مصالح مسجد جامع ساوه (نگارندگان)

مسجد اولیه متشکل از شبستان هایی اطراف حیاط مرکزی بوده و با بارویی خشتی چینه ای محصور می گشته است. از قدیمی ترین بخش مسجد شبستان های گلی و خشتی آن است که متعلق به دوره ی پیش از سلجوقی است. در دوره ی سلجوقی و ایلخانی عنصر خشت جای خود را به آجر داده و از گچ به میزان بسیار در تزیینات استفاده می شود. (خشن و دیگران، ۱۳۹۸: ص ۷) آجر به دلیل تناسب با مسائل اقلیمی و در دسترس بودن در هر منطقه، از جایگاه ویژه ای در معماری، سازه و تزیینات بناها برخوردار بوده است. این عنصر نقش اساسی در طراحی، شکل، سازه و تزیینات داشته است.
